PROJEKT

Ab in die Tonne

KELLER Beim Abriss des Hauses Collegienstraße 61 bleibt ein rätselhafter Gang übrig.

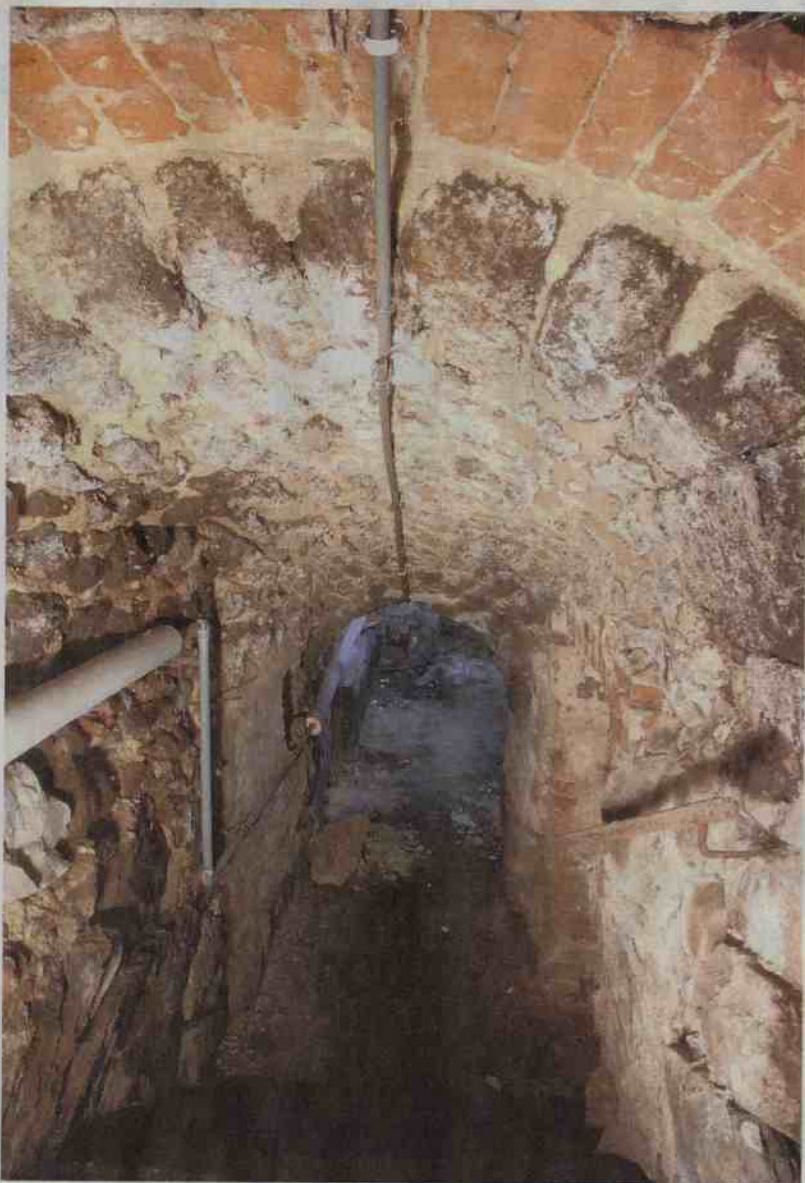
Das ist die „Wittenberger Normaltonne“. Sie war mal höher. FOTOS: ACHIM KUHN

Die Augen gewöhnen sich nicht an die Dunkelheit. Man muss es also vorerst glauben: Drei Tonnengewölbe liegen unter Haus und Hof. Teilunterkellert ist das Vorderhaus; ein Tönnchen gleich neben der Kellertreppe und eine weitere, große Tonne schließen sich auf der

anderen Seite des Zugangs im Hofbereich an. Das ist die „Wittenberger Normaltonne“, wie Brauchle sie nennt; typisch ist etwa, dass die Schildwand (die senkrechten Enden) aus Feldstein und Ziegeln besteht. Der Boden, sagt die Keller-Expertin, sei erst später aufgestockt worden - das Verhältnis von Breite und Höhe passt nicht mehr.

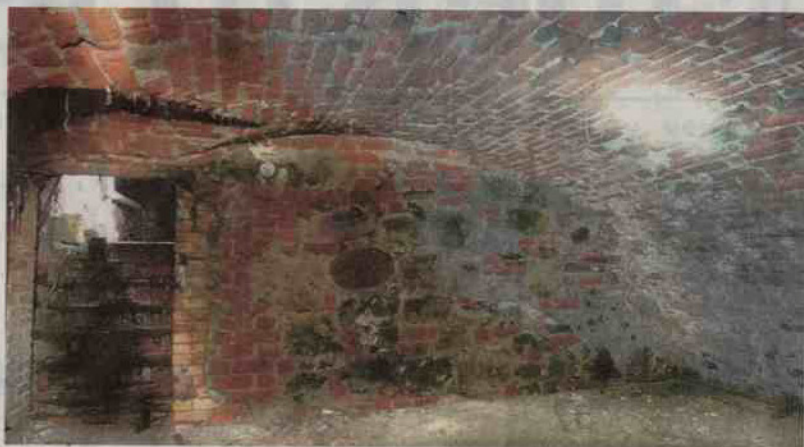
Wann und warum in diesem kleinen Teil der Kelleranlage Raseneisenstein (dunkelbraun) verbaut wurde, weiß man noch nicht. Der Gang wird erhalten.

Ein spannendes Rätsel, das noch zu lösen wäre, ist unterdessen der Verbindungsgang von der Treppe nach rechts in die Vorderhaustonne: Er ist, als einziger Teil der Kelleranlage, aus Raseneisenstein gebaut. Das metallhaltige Sedimentgestein diente nicht nur der Eisengewinnung, sondern wurde eben auch verbaut. Das ist freilich lange her, kam nach dem 13. Jahrhundert kaum mehr vor und sei für die Region auch nicht typisch, so Brauchle. (Aus Raseneisenstein bestehen die uralten Kirchen von Plossig und Klitzschena. Junge Ausnahmen bestätigen auch hier die Regel: Noch beim Bau des „Stein“ in Wörlitz kam Raseneisenstein zum Ein-

satz - aus ästhetischen Gründen). Der Gang aus Raseneisenstein wird der einzige Teil der Kelleranlage sein, der den Abrissbaggern entrinnt. Es würden zwei Wände gezogen und das Ganze mit Kies verfüllt, so Stiftungssprecher Florian Trott; obendrauf komme eine stabile Platte. Kein Geheimnis ist, dass die Stiftung, Welterbe-Hüterin, von der Denkmalpflege mit sanfter Gewalt gedrängt werden musste. „Es war nicht unser Bestreben, die Keller zu erhalten“, räumt Trott ein; allein der Erhalt des Rasensteinanges koste nun einen „fünfstelligen Betrag“. Bauforscherin Brauchle hält es für „problematisch, ein Stück aus dem Zusammenhang zu nehmen“. Immerhin: Das Ganze ist dokumentiert, bevor es eingedrückt wird und zu Schutt.

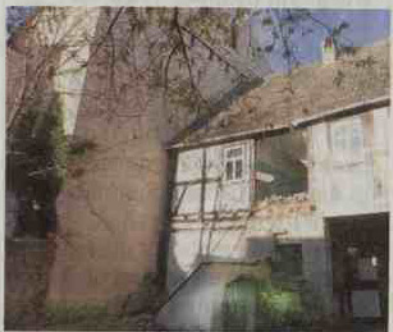
Rückansicht der Collegienstraße 61.
